## Information importante sur un produit

**Les accus Lipo des modèles  
Nano Jets F-16, F-18, F86 et AMX**

réf. 2536, 2537, 2538 et 2539

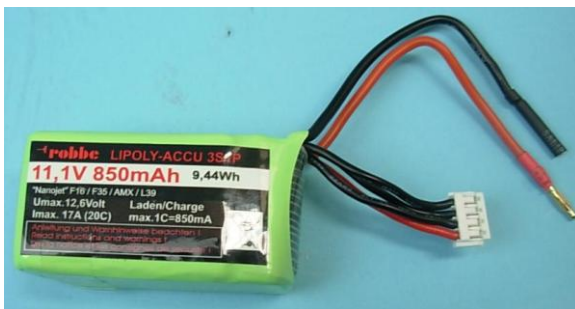
La polarité des branchements de l'égaliseur de l'accu est inversée suite à un défaut de la production. Pour éviter les courts-circuits ou les dommages lorsque vous utilisez des chargeurs d'autres fabricants ou des dispositifs d'équilibrage d'autres fabricants ou encore des appareils robbe plus anciens, ne chargez pas les accus svp avec les branchements inversés de l'égaliseur.

Pour pouvoir utiliser les accus, vous pouvez intervertir vous-mêmes les quatre torons (Cf. page 2) ou nous expédier l'accu dans nos ateliers de maintenance à l'adresse ci-dessous :

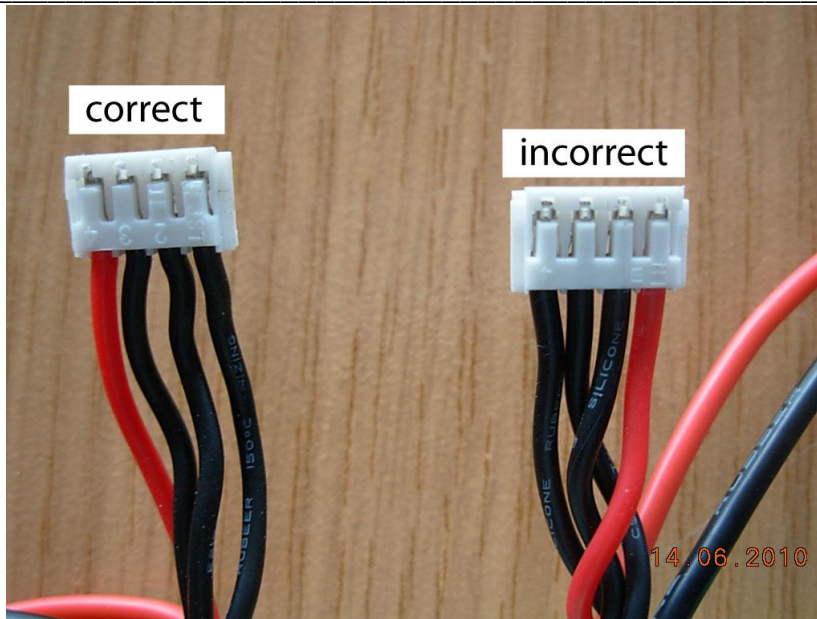
1. Notez ou repérez la séquence de branchement sur le boîtier en plastique
2. Soulevez la première languette blanche de verrouillage et retirez le contact vers l'arrière
3. Il est impératif d'isoler le contact !
4. Soulevez la languette suivante, extrayez le contact et isolez
5. Exécutez les mêmes étapes pour les 3e et 4e contacts
6. Retirez successivement l'isolation des contacts et replantez-les dans l'ordre inverse dans le boîtier (Cf. la photo „incorrect“ : correspondant à l'état originel défectueux et la photo „correct“ : correspondant à l'état correct après transformation)

Toron de l'emplacement 1 sur emplacement 4

Toron de l'emplacement 2 sur emplacement 3

Toron de l'emplacement 3 sur emplacement 2

Toron de l'emplacement 4 sur emplacement 1

À noter : tous les quatre torons doivent être intervertis, pas seulement les deux les plus à l'extérieur.
